廃棄物資源循環学会「災害廃棄物対策・復興タスクチーム」

現場派遣メモ（４月１６日）

1. 活動場所 南三陸町、気仙沼市
2. 活動内容 現地視察（野焼き状況、災害廃棄物撤去状況、津波堆積物の状況・採取）、マニュアル情報収集
3. 現地の天候：１６日（土）日中は曇りのち雨 夕方から晴れ
4. ポケット線量計着用記録：無し
5. 主な活動スケジュール、感想・課題認識及び記録写真

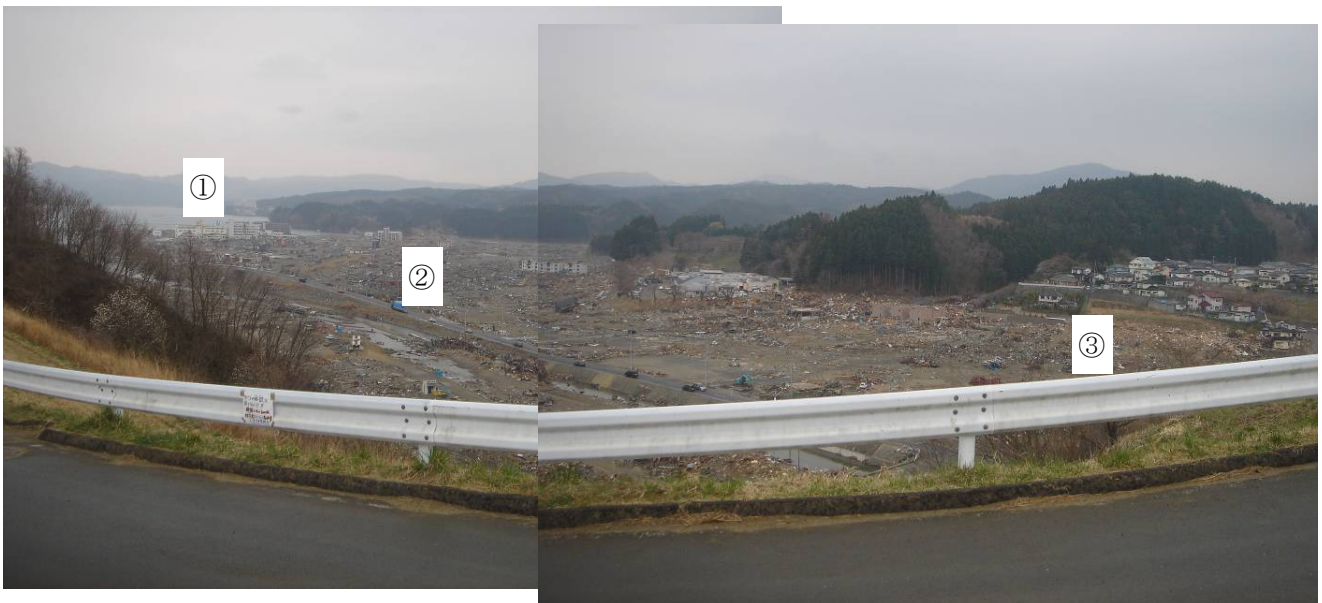
南三陸町立志津川中学校（避難所）からの眺望。津波被災ごみの撤去は比較的進んでいる印象。自動車は回収できないのか、散在していた。地盤が沈下しているためか、海面が非常に近い。町外れに仮置き場を確認（一次集積場）。後述する野焼き現場①、堆積物採取地点（南三陸町役場付近②、志津川中学校下の住宅地付近③）のおおよその位置関係は写真上に示す通り。

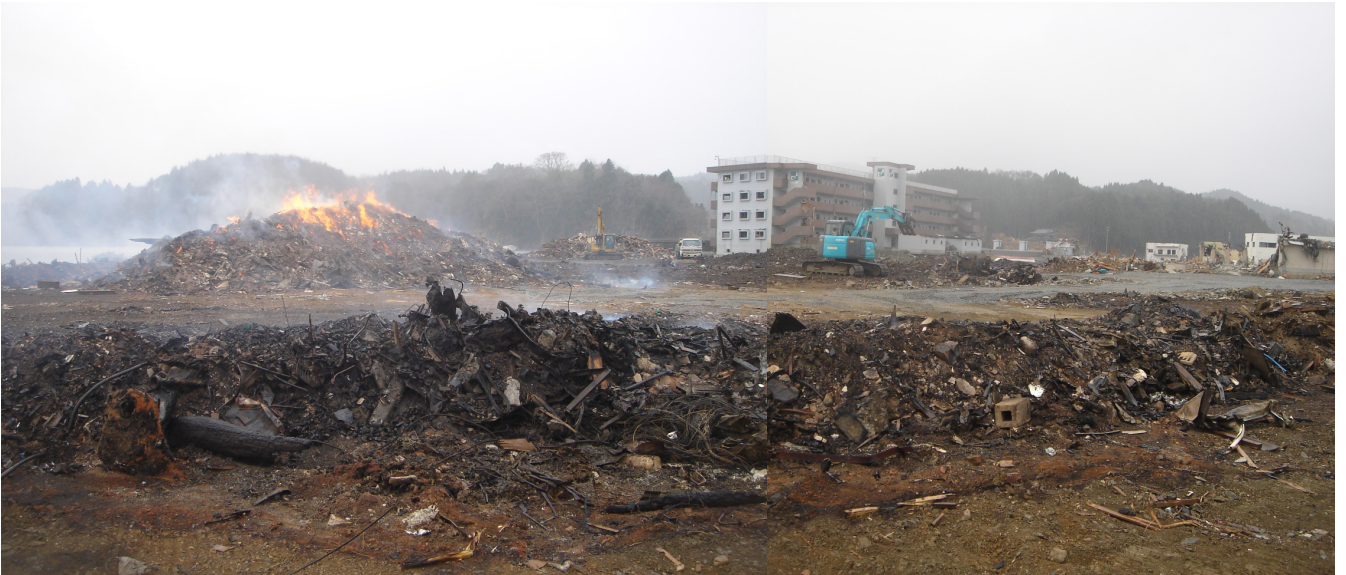
11:00～ 南三陸町役場近くの松原公園付近で野焼きを確認：38° 67' 43.1" N, 141° 44' 67.0" E

南三陸町で確認した野焼き全景。役場が全壊しており、役場関係の方から状況ヒアリングはできていない。現場では、車両に乗る作業者のみ活動しており、現地ヒアリングもできていない。廃木材を山積みして野焼きしている様子。作業車で金属類を大まかに分別している様子を観察。トラックは山方面から現場に来ており、積載物を搬入している。住宅街の津波被災ごみは7～8割撤去されており、町の廃木材の多くは既にここで野焼きされている可能性がある。当日は、強風のため、雨が降っているにも関わらず、炎をあげて燃えることもあり、夜間など作業者がいない際の延焼可能性は否定できない状況と認識。廃木材を山積みにして順次野焼きしている様子であるが（周囲に燃え殻の山がいくつか存在）、燃烧している山に廃木材を追加して燃烧させるケースもみられる。

→南三陸町ではとにかくこの野焼きはやめる方向で検討してもらいたい。

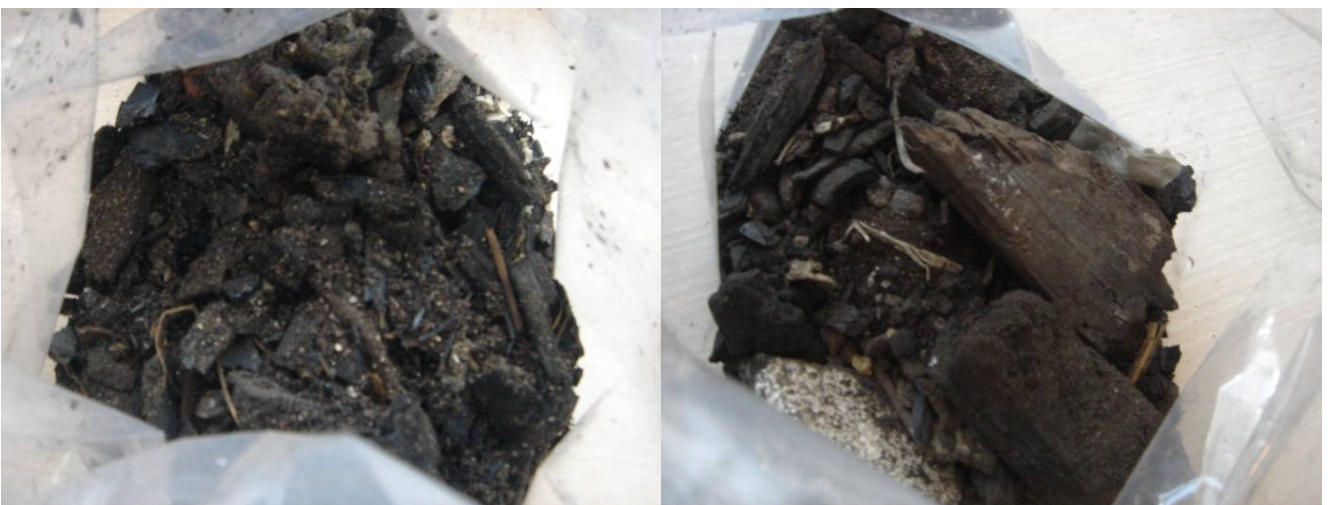
周囲には、燃え殻が存在しており、鎮火しているが高温でくすぶっている箇所がある。低温になっている箇所から、燃え殻・焼却灰を2試料採取。

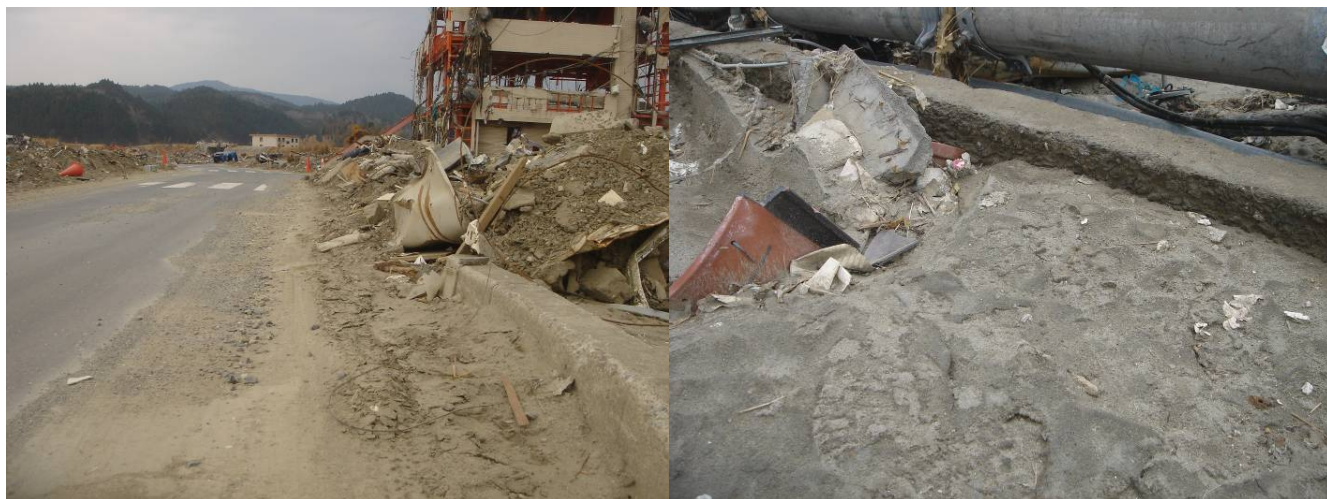
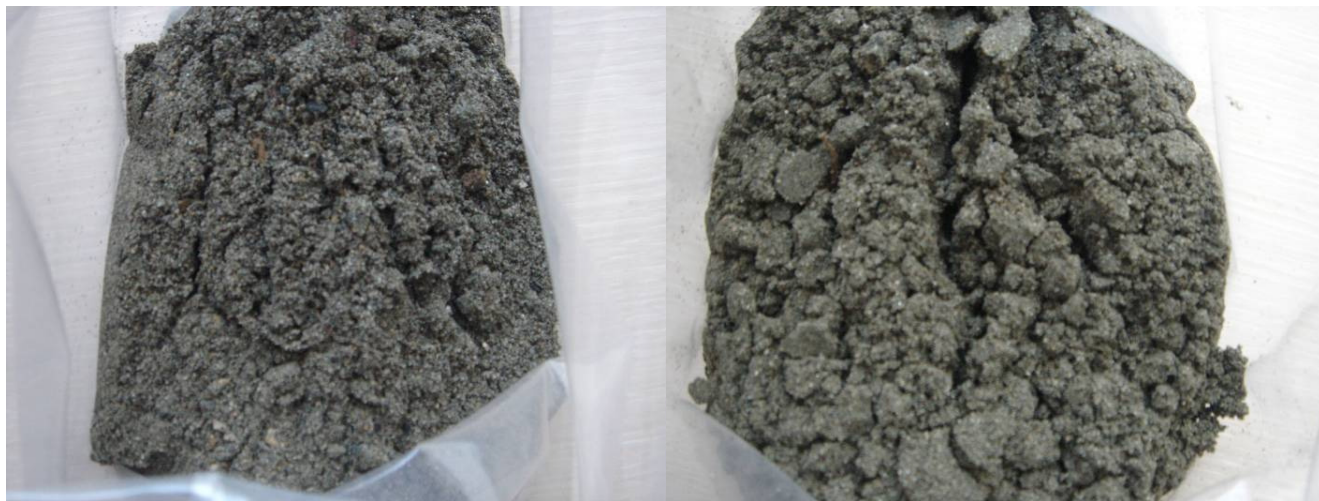
A : : 38° 67' 73.5" N, 141° 44' 63.5" E

道路中央部分の堆積物は既に取り除かれている。おそらく手付かずの道路脇①と住宅地内の堆積物②をそれぞれ採取。表層を取り除き5～6ヶ所程度から採集して混合したものを試料とした

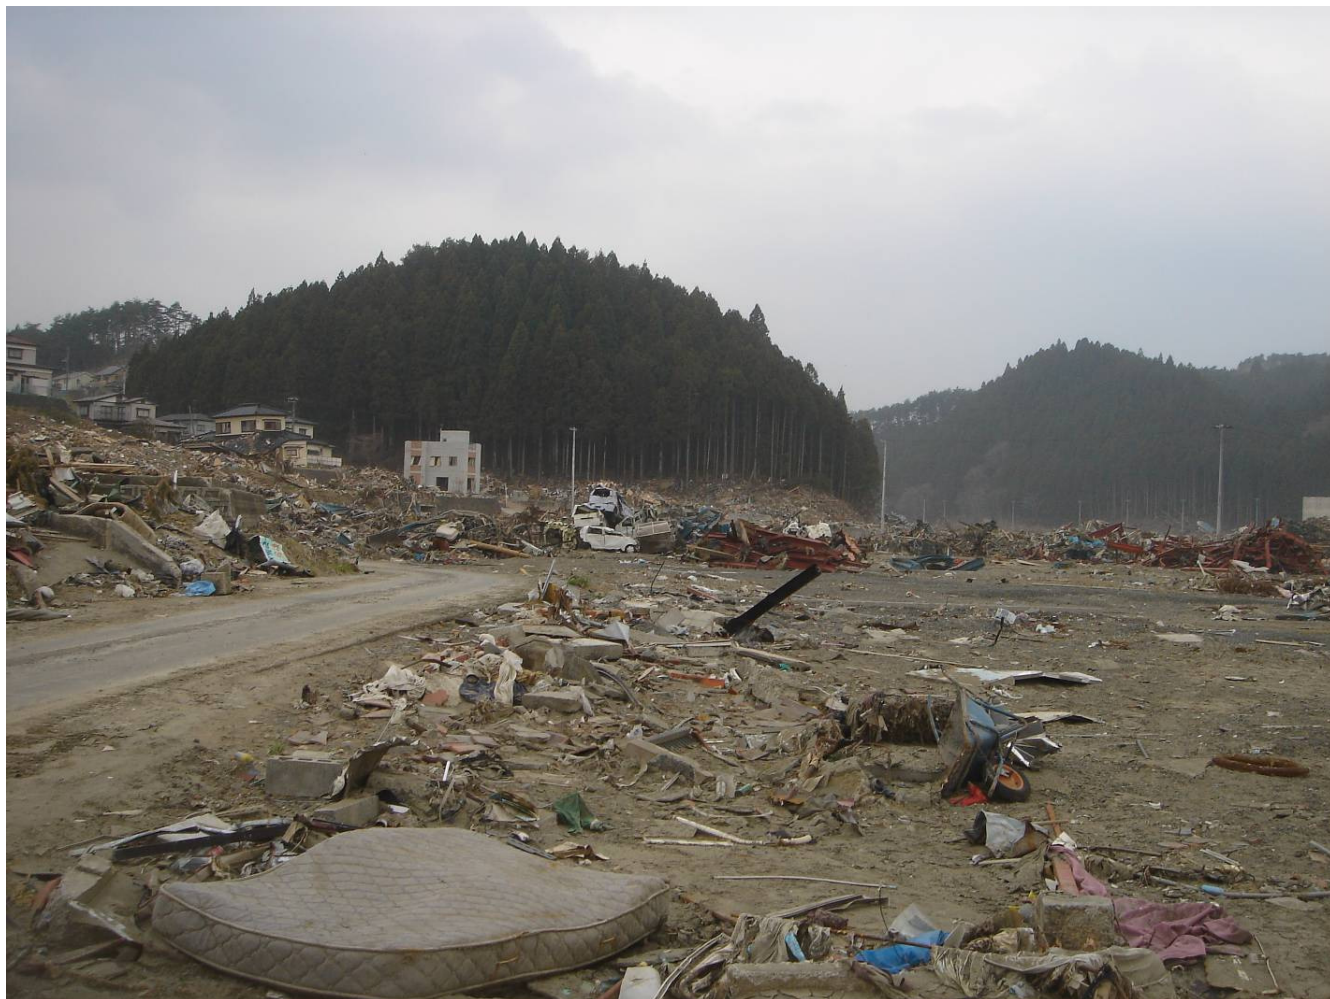
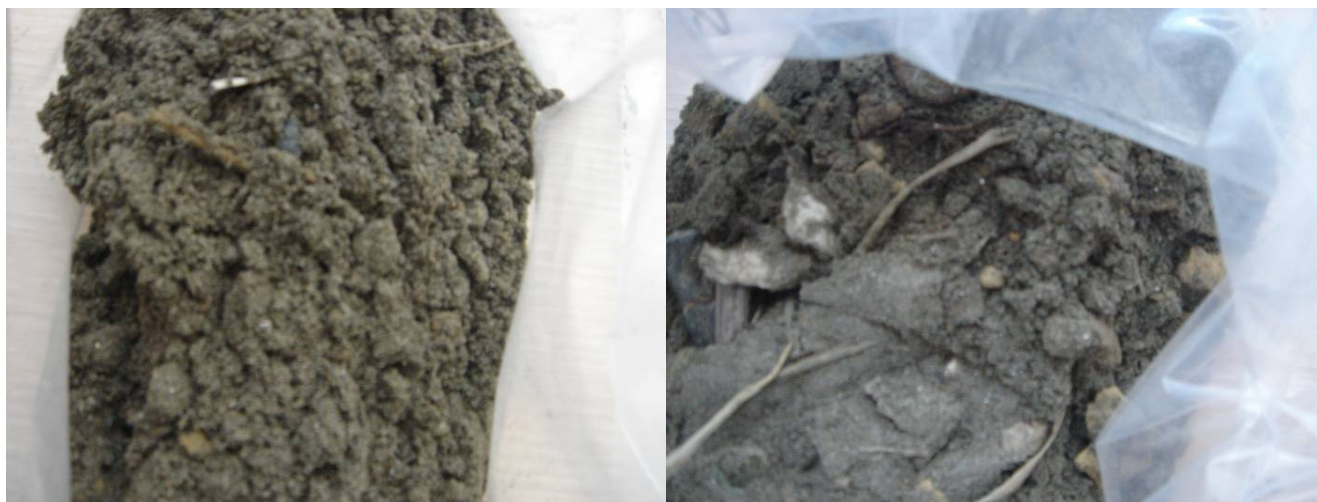
B : 志津川中学校（避難所）下の住宅地 : 38° 68' 35.0" N, 141° 44' 10.0" E

前述した状況と同様。おそらく手付かずの住宅地内①と道路脇の堆積物②をそれぞれ採取。表層を取り除き5～6ヶ所程度から採集して混合したものを試料とした

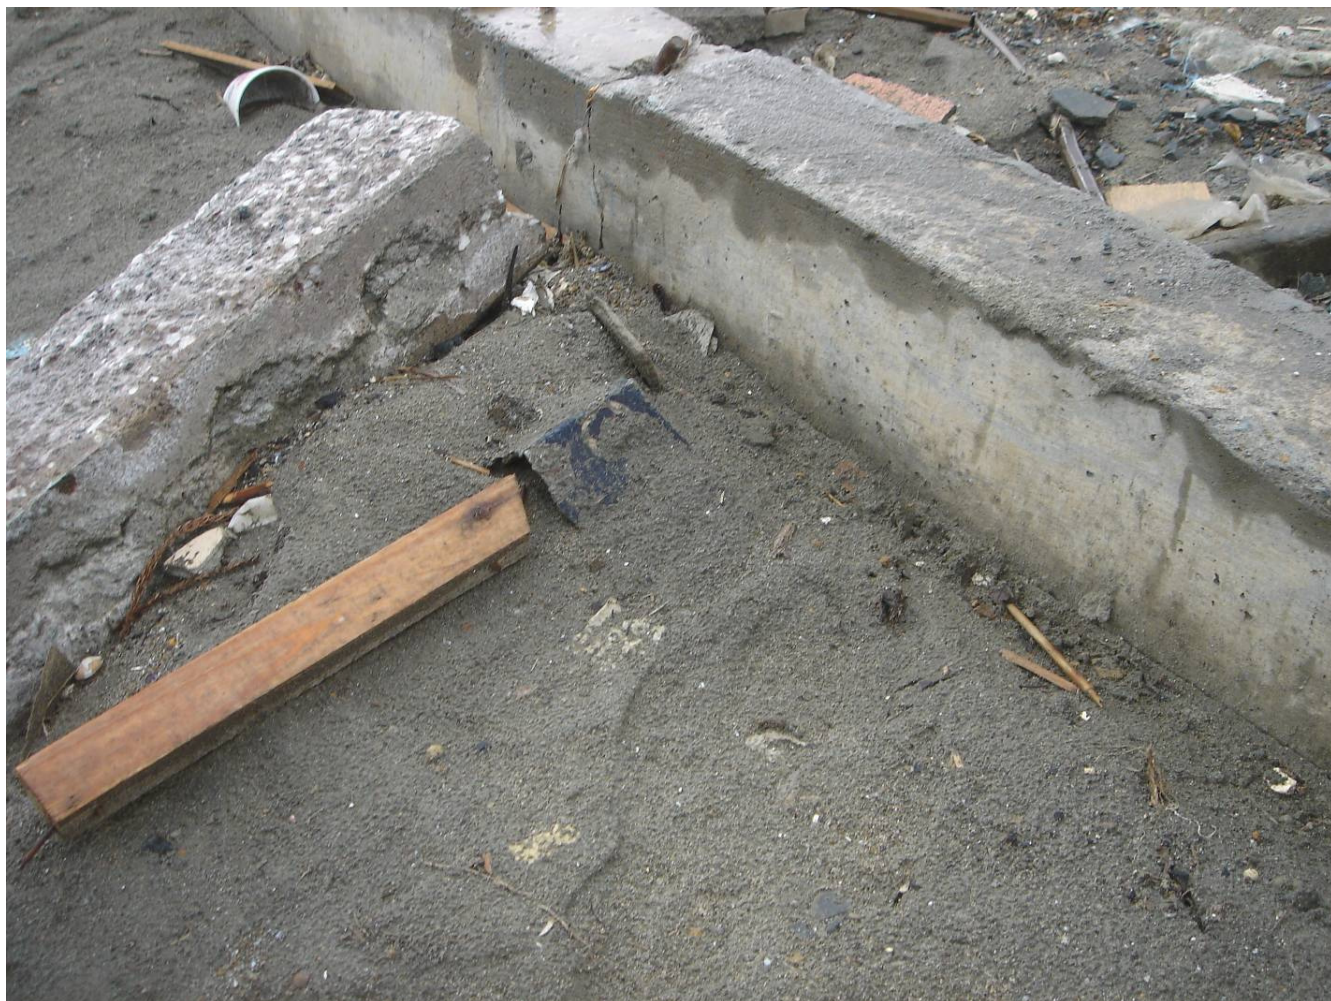
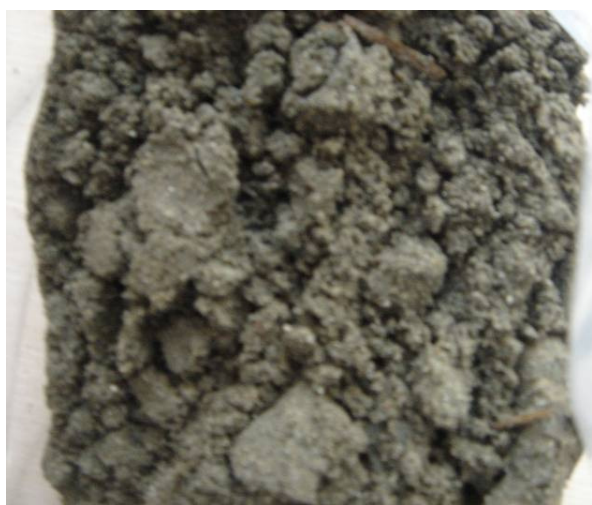
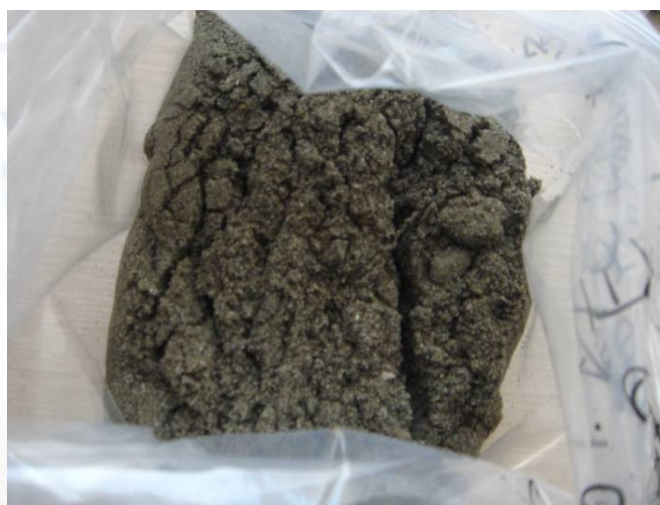
C : 本浜町住宅地内 : 38° 67' 54.1" N, 141° 45' 16.8" E

前述した状況と同様。おそらく手付かずの道路脇①と住宅地内の堆積物②をそれぞれ採取。表層を取り除き 5～6ヶ所程度から採集して混合したものを試料とした。

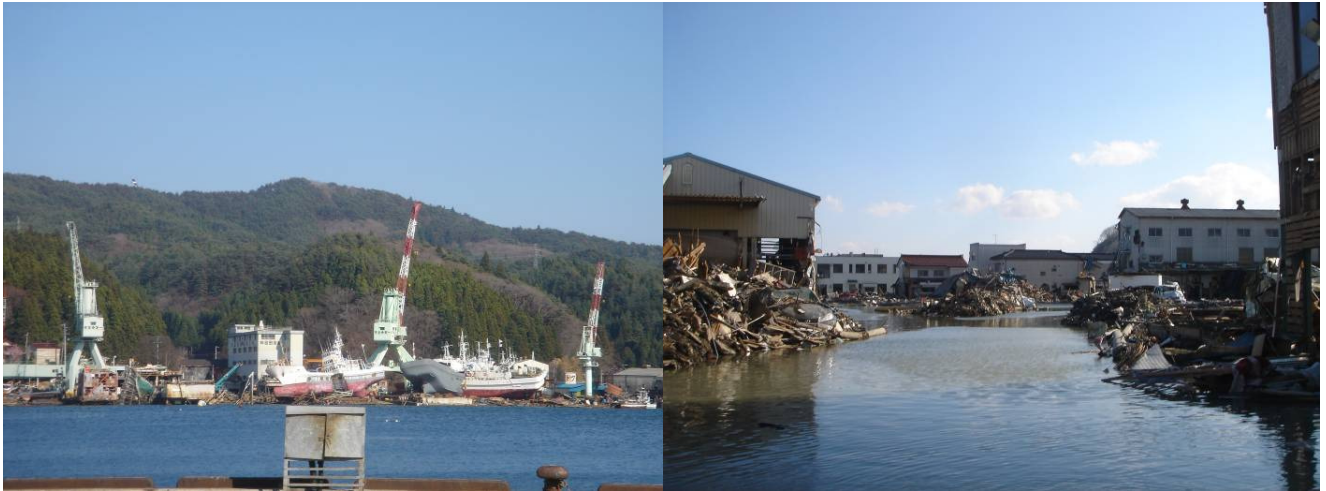
海水臭や魚臭といった臭いに加えて、震災時に火災が起きていることもありオイル臭がする。ここも地盤沈下の影響か、海面が非常に近い。雨の影響もあるかと思うが、津波で冠水している箇所がいくつもあり、深さもかなりある→満潮時の海水の影響もあるかもしれない。

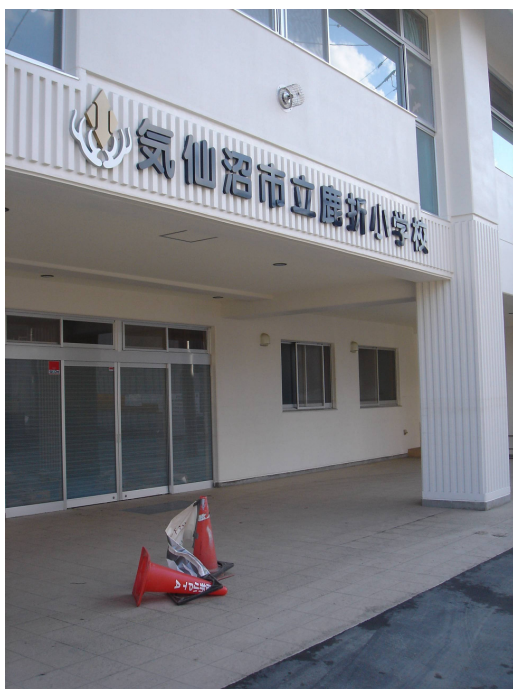
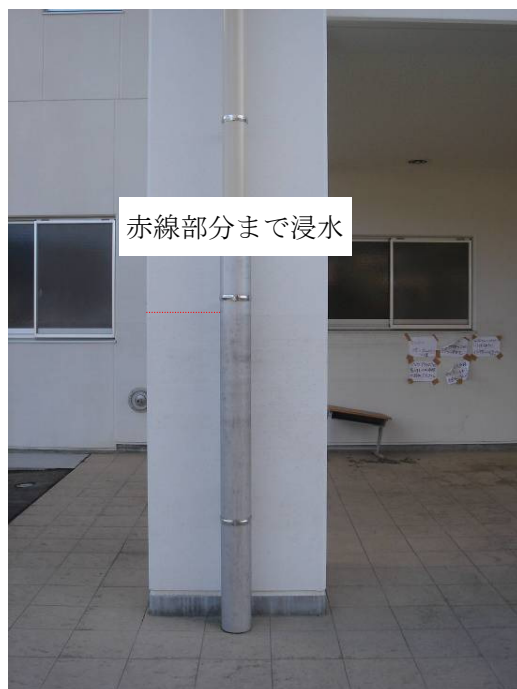
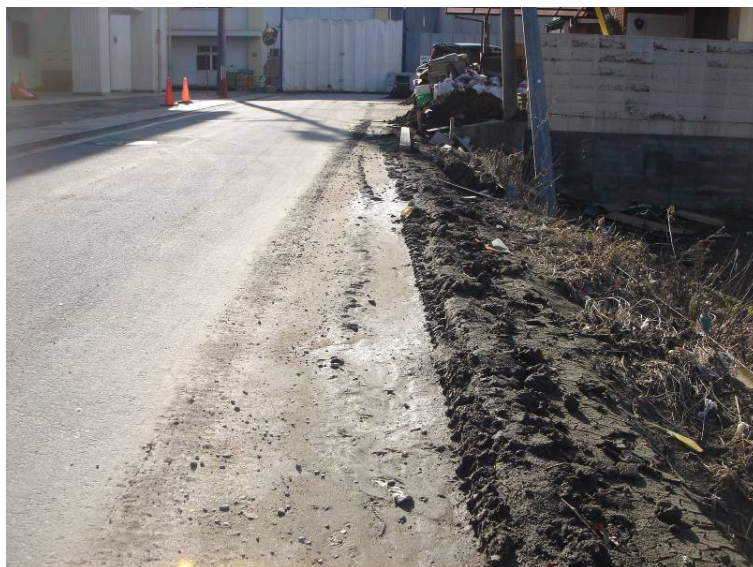
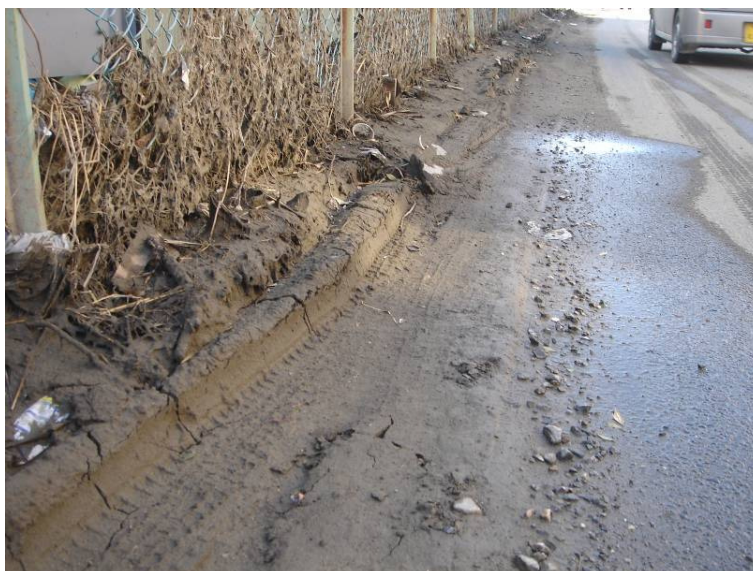
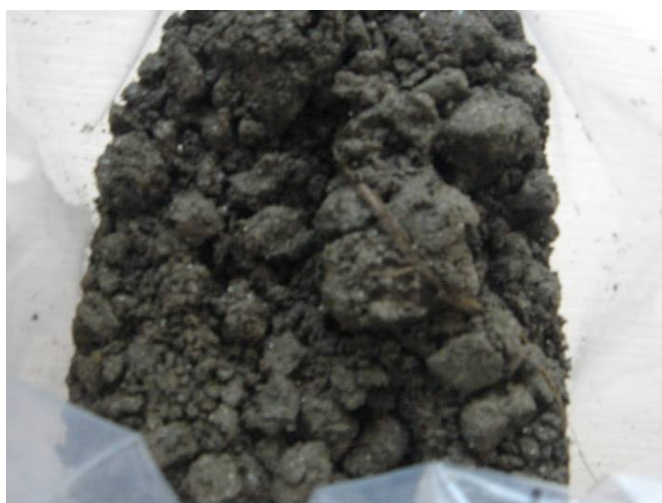
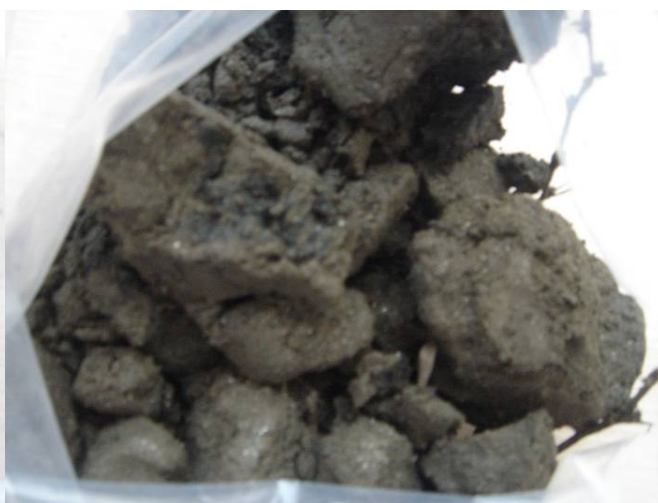
A：気仙沼市立鹿折小学校周辺：38° 92' 21.3" N, 141° 58' 14.0" E

気仙沼市の津波堆積物調査。こちら先ほどとほぼ同様、5～cmの幅を持った深さで堆積しているように見える。狭い区域内でも深さは大きくばらつく印象→立体物周辺で堆積物の深度が深くなる、など。南三陸町と比較して、粒度が細かい。採取する際、内側が黒色を呈している箇所がみられる。

前述した状況と同様。おそらく手付かずの道路脇をそれぞれ2点採取。

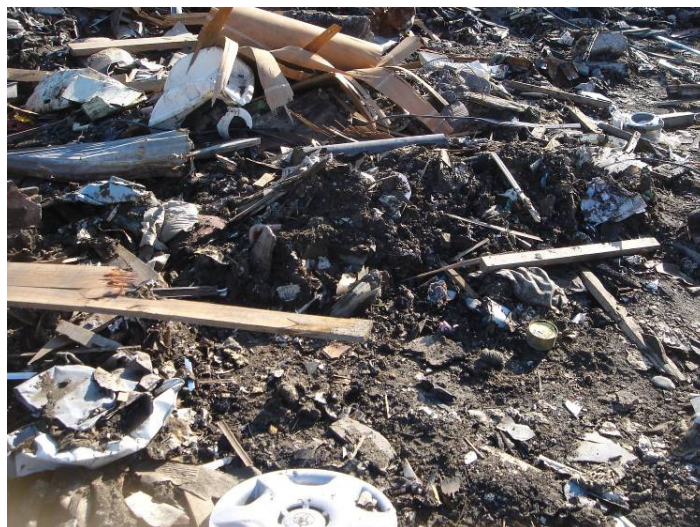
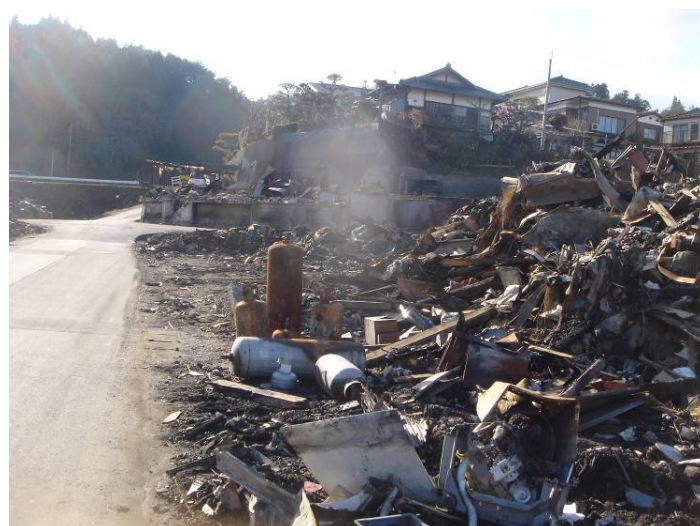
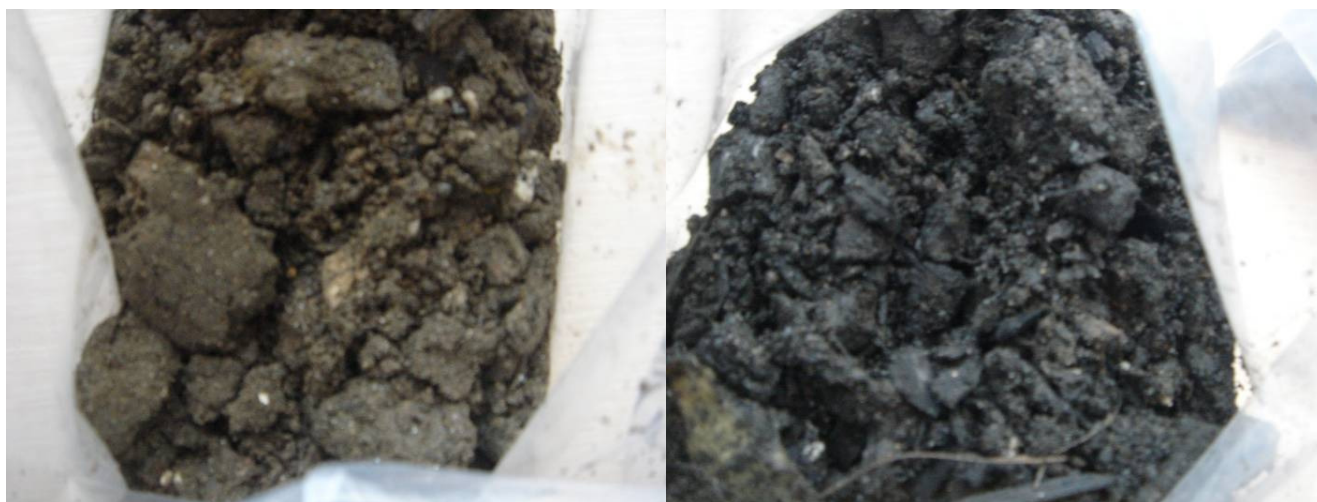
B：気仙沼市中みなと町東浜街道周辺：38° 55′ 02.8″ N, 141° 34′ 52.9″ E

震災時に火災が発生した現場で、現時点でもオイル臭が非常に強い。火災した建屋が非常に多く（浜町・本浜町地帯）、現場にあった堆積物交じりの燃え殻を、火災建屋区域内から2試料採取。
